Valcamonica: 21enne muore schiacciato dalla croce del Cristo redentore costruita per Papa Wojtyla

CEVO (BS), 24 APRILE 2014 - Tragedia in Valle Camonica, nel bresciano, dove è improvvisamente crollata la croce del Cristo Redentore costruita dall'artista Enrico Job in occasione della visita a Brescia di Papa Giovanni Paolo II nel settembre del 1998, poi spostata in Valcamonica nel 2005.

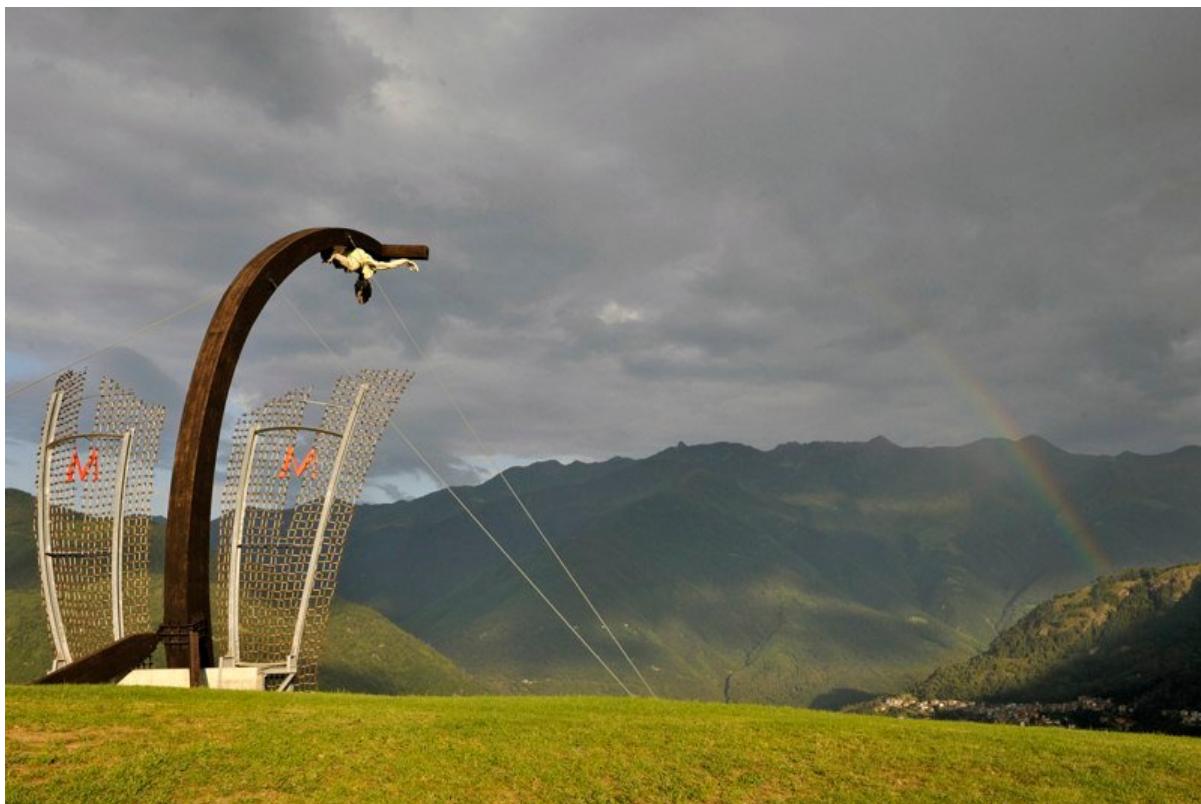
Sul posto i carabinieri e l'eliambulanza del 118. Un'altra persona è stata trasportata in codice rosso in ospedale ma non è in pericolo di vita. Il crollo è stato causato dalla rottura delle giunture, che hanno fatto collassare un pesante pezzo di legno.

La statua del Cristo Redentore è alta 30 metri ed è costituita da una trave curva, larga 72 cm e con profondità variabile dai 2 metri della base fino a 0,60 cm della cima.
