# Stadio Ceravolo aggiornamenti dal cantiere della nuova copertura della tribuna centrale

### Stadio Ceravolo prende forma la base della nuova copertura della tribuna centrale

Le immagini dal cantiere mostrano armature in acciaio e casseforme per le fondazioni in cemento armato che sosterranno la futura struttura

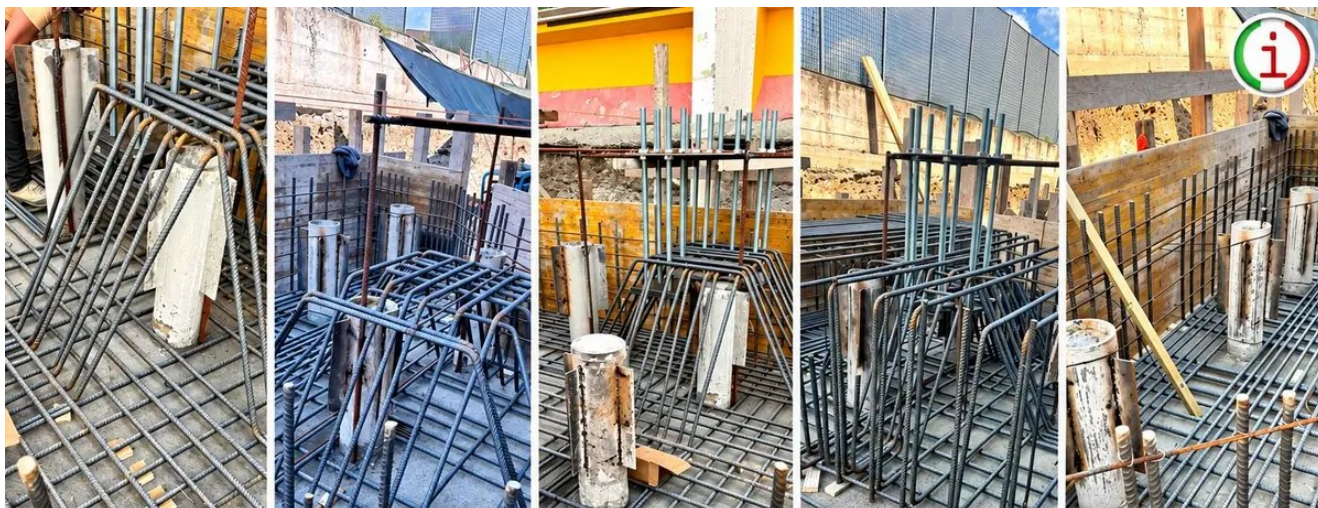
Negli scatti si distingue una fitta trama di **barre in acciaio**, disposte orizzontalmente sul fondo e

lungo i lati delle aree di fondazione. Le armature sono racchiuse da **casseforme in legno**, che serviranno a contenere il calcestruzzo durante il getto e a dare forma agli elementi strutturali.

Le inquadrature più ravvicinate mostrano le barre sagomate e i collegamenti tra le diverse parti dell'armatura. Sono visibili anche elementi cilindrici metallici, mentre alcune immagini evidenziano gruppi di **barre filettate verticali**, mantenute in posizione da supporti e piastre: dettagli riconducibili alla predisposizione degli ancoraggi della futura struttura.

Le fotografie documentano dunque la **preparazione delle fondazioni**, con le armature ancora a vista. In questa sequenza non è visibile il montaggio dell'intelaiatura della nuova copertura.
